2021年台風16号が八丈島の小屋を壊した理由：模型を使った実験による地形と風速の変化の関係

八丈サイエンスクラブ

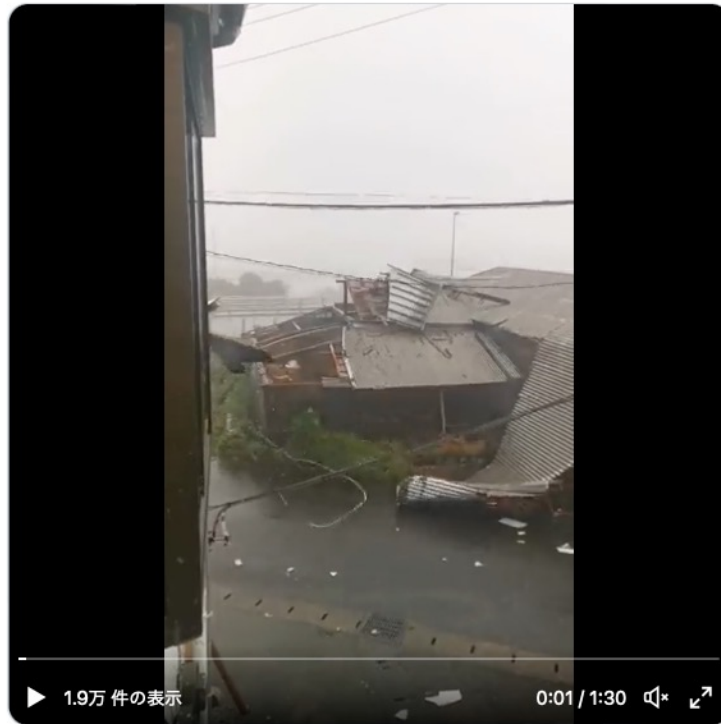
2021 年 10 月 1 日、台風 16 号が八丈島を直撃し、ある小屋が半壊した。午後 0:24 に、神港つり具店 八丈島 @kaminato_ は、X (旧 Twitter) にその状況の動画を投稿した（図 1A）。投稿者は、小屋の向かいの神港つり具店にいた。神港つり具店の被害はテラスのみ壊れた（参考文献 2）。

2021 年 10 月 1 日の台風 16 号の強風で神港つり具店から 40.0 m 離れた向かいの小屋が半壊した。一方、神港つり具店はテラスのみ壊れた (図 1A)。小屋は神湊漁港に面しており、障壁のない場所に立っていた。神港つり具店は部分円柱壁の半円の中に立っていた (図 1B)。

神港つり具店の方に当時の様子をインタビューしたところ、「風は北風だった。」。神港つり具店の方は、X（旧 Twitter）に 2021 年 10 月 1 日午後 0:24 に投稿した。気象庁の発表（八丈島（東京都））では、「午後 0:00-午後 1:00 の風は、風向は北、北北西、北西、風速は 29.0 m/s-41.0 m/s」だった（参考文献 3）。防災システム研究所によると、「風速 30 m/s で、屋根が飛ばされることがある。しっかりしていない家が倒れる。」と記載されている（参考文献 4）。

図1. 2021年10月1日の台風16号で壊れた建物とその場所。A、午後0:24にX（旧Twitter）（神港つり具店 八丈島 @kaminato_）に投稿された神港つり具店の向かいの建物が壊れている様子。B、Googleマップにおける半壊した小屋（白丸）と神港つり具店の場所（白四角）とその地形。

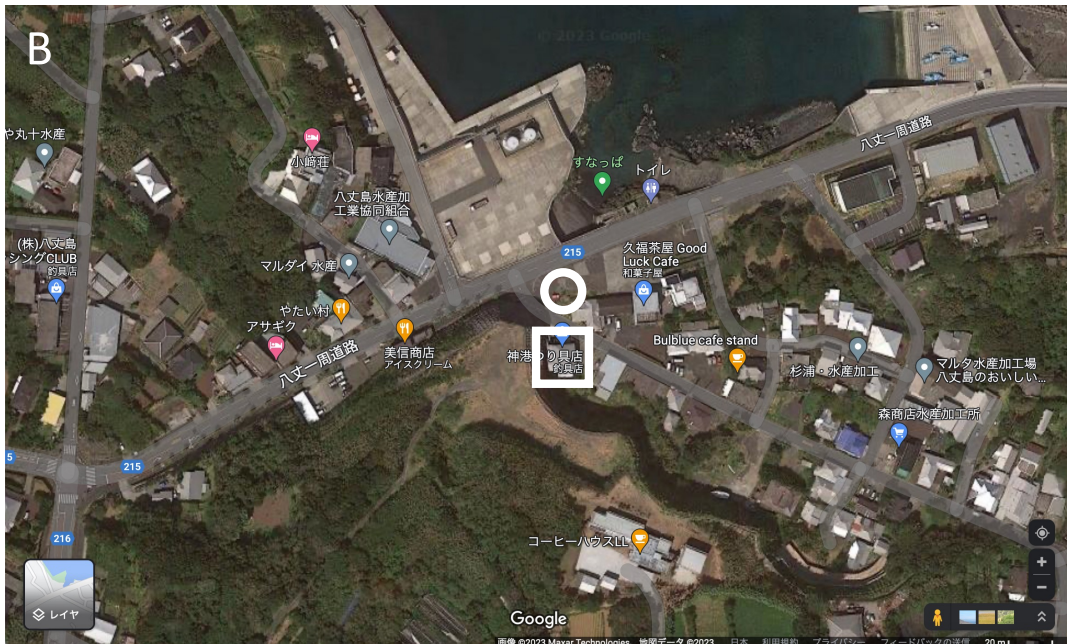
半壊した小屋と神港つり具店は 40.0 m 離れている。小屋は、道路を挟んで神湊漁港に面しており、神港つり具店は、コンクリートで覆われた部分円柱壁の中にあった（図 1B）。

2021 年 10 月 1 日の台風 16 号の強風で神港つり具店の向かいの小屋が半壊した。半壊した小屋から 40.0 m 離れた神港つり具店はテラスのみ壊れた（図 1A）。小屋は神湊漁港に面しており、障壁のない場所に立っていた。神港つり具店は部分円柱壁（内角 120°）の中に立っていた（図 1B）。

以上から、実験の中では、部分円柱壁内角 120°の模型が最も風速が弱くなることが分かった。神港つり具店は部分円柱壁の中心にあり、その内角は 120°。両者の壁の構造は一致していた。

仮に、障壁のない小屋が 30 m/s の北風によって半壊したとする。神港つり具店は、内角 120°の部分円柱壁の中にあるため、風速は元の風速の 1/5 の 6 m/s となる。その

ため、神港つり具店は、半壊をまぬがれ、テラスのみ壊れたと考えられる。
